### INFORME DE COMISIÓN

**Nombre:** Ing. Alejandro Sandoval Reyes  
Ing. Humberto Rodríguez Espino  
**Lugar de Comisión:** CECyT No. 16, Pachuca Hidalgo.  
**Periodo:** Viernes 21 de Septiembre de 2018

**Objeto de la comisión:** Realizar la revisión de 16 aires acondicionados ubicados en el edificio No. 4 Laboratorios de Cómputo, para su puesta en operación.

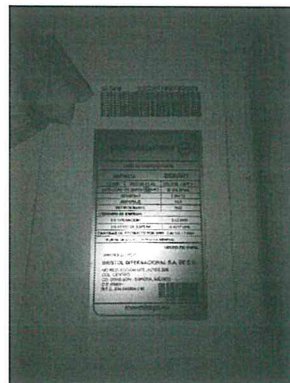
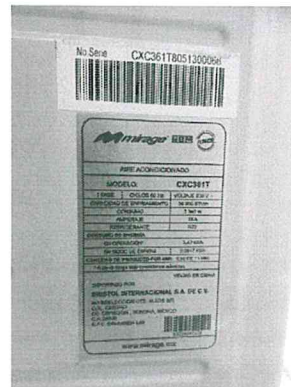
Fotos de los Equipos instalados:
