INFORME DE COMISIÓN

Nombre: Ing. Humberto Rodríguez Espino
Lugar de Comisión: CECyT No. 16, Pachuca Hidalgo.
Periodo: Viernes 21 de Septiembre de 2018

Objeto de la comisión: Realizar la revisión de 16 aires acondicionados ubicados en el edificio No. 4 Laboratorios de Cómputo, para su puesta en operación.

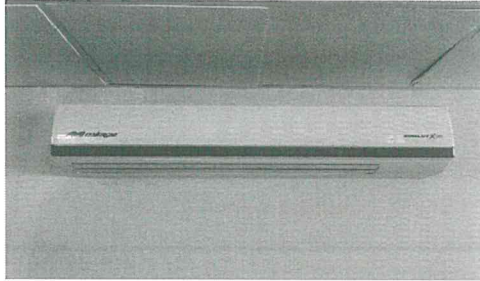
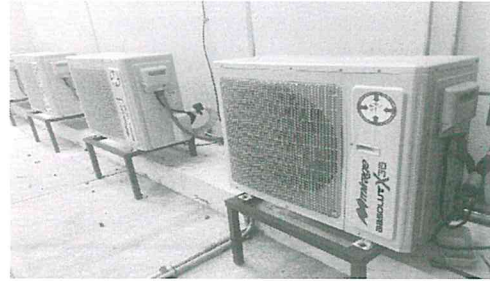
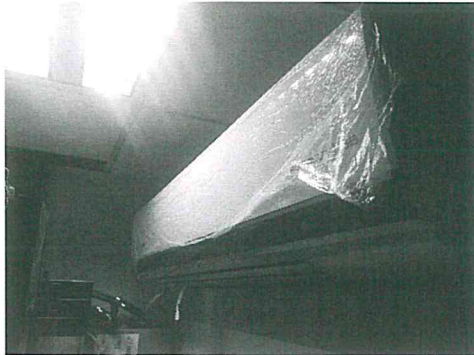
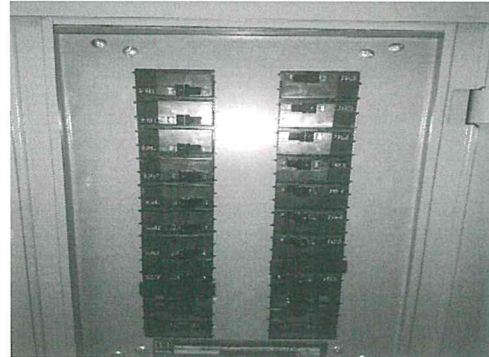
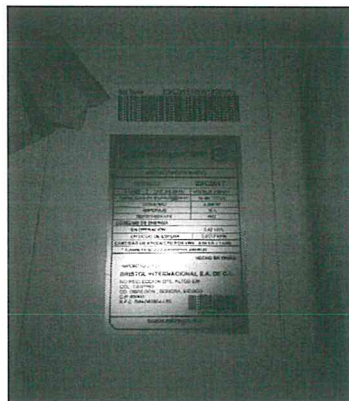
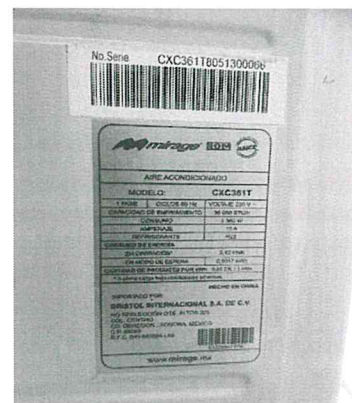
Fotos de los Equipos instalados:

- No se cuenta con control remoto de los equipos. (se requiere confirmar la existencia de los controles remotos de los equipos).
- Se realiza una revisión al tablero eléctrico y de encuentra que los termo magnéticos de protección de los equipos son de 2X20 Amper.
- El tablero cuenta con 3 fases de alimentación.
- Los equipos cuentan con interruptor de cuchillas junto a cada unidad.
- No cuentan con filtro deshidratador.
- Son unidades con refrigerante R-22.
- La instalación eléctrica es adecuada.
- La instalación hidráulica (refrigerante) aparenta estar correcta.
- No se pudo revisar nivel del refrigerante, esto porque las válvulas de los equipos se encontraron cerradas.
- Se encontró el cable de descarga del pararrayos roto cerca de los equipos

- ✓ La Instalación eléctrica e hidráulica en apariencia se encuentran bien realizadas, sin embargo en lo hidráulico, al no tener las válvulas del refrigerante de los equipos abiertas, no se puede valorar si están correctas las soldaduras, y puedan presentar fugas de gas refrigerante.
- ✓ Los circuitos de protección de los equipos son pequeños de acuerdo a la capacidad.
- ✓ El cable del pararrayos esta suelto y sin conexión a tierra.

Se recomienda realizar el cambio de circuitos de protección eléctrica de 2x20 amperes por 2x30 amperes, realizar una prueba de vacío a cada equipo para comprobar que no existen fugas ni humedad que pudieran contaminar el refrigerante, una vez concluida esta actividad abrir las válvulas y cargar el refrigerante R-22 a 60 Lb.

Sería conveniente instalar una tierra física en delta, para el pararrayos e interconectar con la tierra física del site.
